# Kuotesjärven ja Putulanjärven säännöstelyn muutos ja järvien kunnostus

Velvoitetarkkailuraportti

RAPORTEJA 58 | 2021

Etelä-Pohjanmaan elinkeino-, liikenne- ja ympäristökeskus

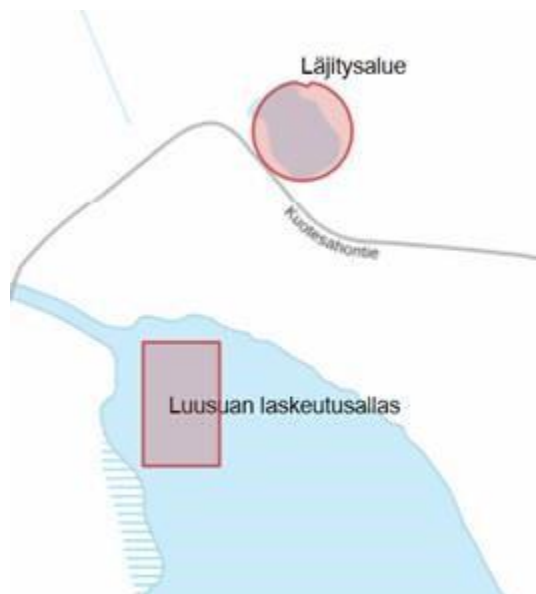
Kuva 1. Kuotesjärven luusuan laskeutusaltaan ja sen kohdalta kaivettujen massojen läjitysalueen sijainti. Kartta: Juhani Huhtamäki.

Väljiöesta Kuotesjärveen johtavan väylän ruoppaustöiden valmistelu aloitettiin jäätien teolla huhtikuun 2018 alussa viikolla 14. Väylältä kaivettiin 9.–27.4.2018 noin 2300 m<sup>3</sup> verran massoja 314 m pituudelta ja 6 m leveydeltä. Massat läjitettiin väylän länsipuolella sijaitsevalle kiinteistölle. Kuotesjärven luusuaan kaivettiin laskeutusallas 23.4.–11.5.2018. Laskeutusaltaan pinta-ala oli 3400 m<sup>2</sup> ja sen kaivumassojen tilavuus 5900 m<sup>3</sup>. Laskeutusallas tyhjennettiin toukokuun puolenvälin paikkeilla. Kaivumassat ajettiin läjitysalueelle, joka sijaitsi noin 150 metrin päässä Kuotesjärven luusuan pohjoispuolella (kuva 1).

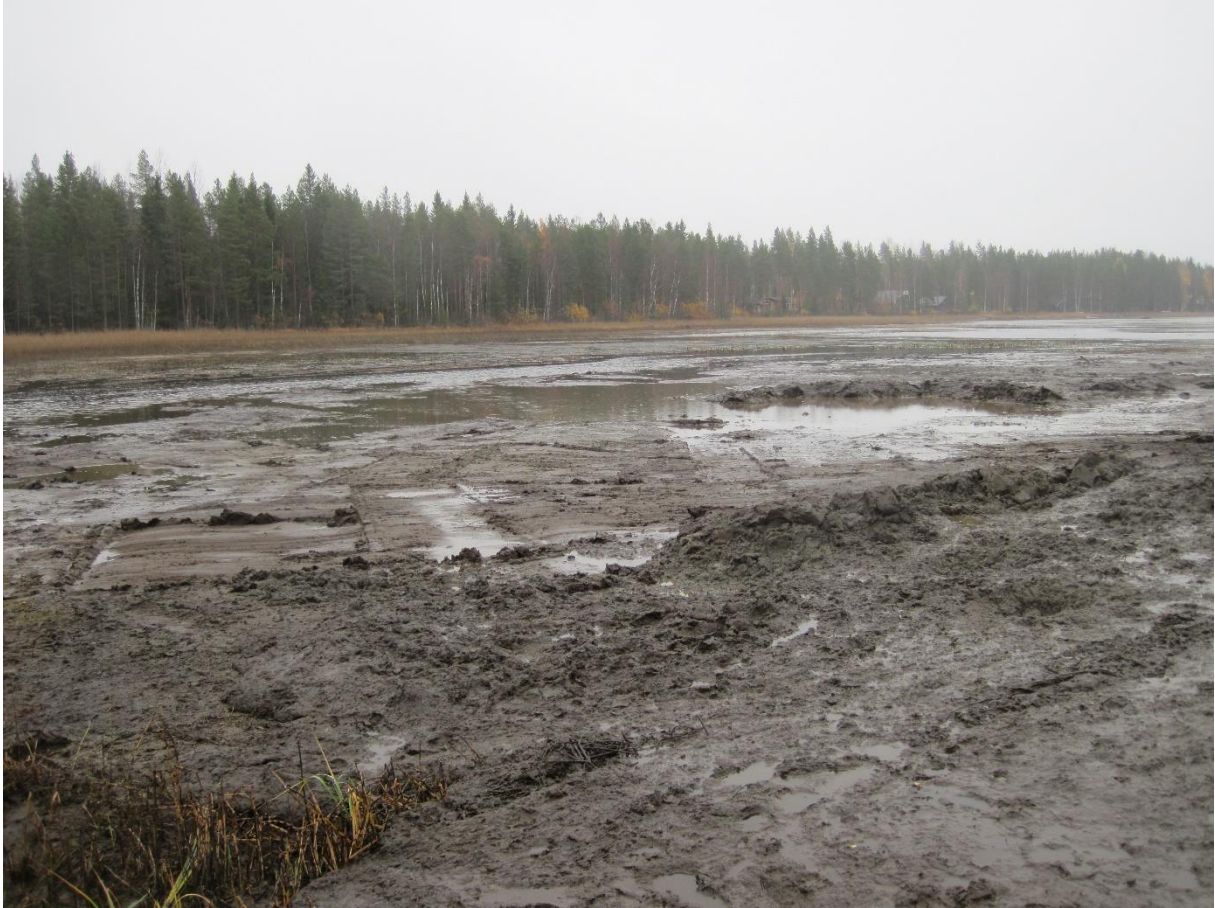
Kuva 2. Kuotesjärven luusuassa laskeutusaltaan ja järven välissä oli pinnanlaskua haittaava matalikko. Matalikkoa aukaistiin kaivinkoneella kaivamalla ojaa noin 30 m pituudelta kuvan ottamista edeltävänä päivänä 16.10.2018.

Vedenpinnan väliaikainen lasku aloitettiin 10.9.2018. Vedenpintaa laskiessa huomattiin, että Kuotesjärven luusuaassa laskeutusaltaan ja järven välissä oli pinnanlaskua haittaava matalikko. Matalikkoa aukaistiin kaivinkoneella 15.–16.10. kaivamalla ojaa noin 30 m pituudelta 200 m<sup>3</sup> verran (kansikuva ja kuva 2). Tämän jälkeen kaivumassat siirrettiin rantaan ja ajettiin läjitysalueelle.

Vedenpintaa laskiessa huomattiin myös, että Kuotesjärven luusuassa oli pinnanlaskua haittaava matalikko. Matalikkoa aukaistiin kaivinkoneella 15.–16.10. Tämän jälkeen vedenpinta pysyi noin kuukauden melko samana, kunnes marraskuun lopulla pinta laski noin 10 cm. Kun Empower Oy tarkasti vedenpinnanmittausanturin tason 29.11. ja sääti sen oikeaan, mittalukema nousi 5 cm. Joulukuun puolivälistä lähtien Kuotesjärvestä ei laskettu vettä lainkaan, sillä vedenpinta oli laskenut tavoitetasolle. Yllättäen vedenpinta laski hieman vielä juoksutuksen loputtua. Säännöstelyluukku tarkastettiin ja sen todettiin olevan kiinni. Mahdollisesti vettä pääsi vuotamaan alimpien settilankkujen välistä. Vedenpinta oli kunnostusluvan mukaista alarajaa ( $N_{43} + 111,80$  m) alempana 1–5 cm 22.12.2018–9.2.2019. Alimmillaan vedenpinta oli tammi- ja helmikuun 2019 vaihteessa. Vedenpintaa alettiin nostaa lisäämällä settiaukon settipuita 6.3.2019 niin, että kynnystaso oli metrin korkeammalla tasolla  $N_{43} + 112,80$  m. Vedenpinta nousi kevään korkeimpaan tasoon 13.5.2019 mennessä eli runsaassa kahdessa kuukaudessa.

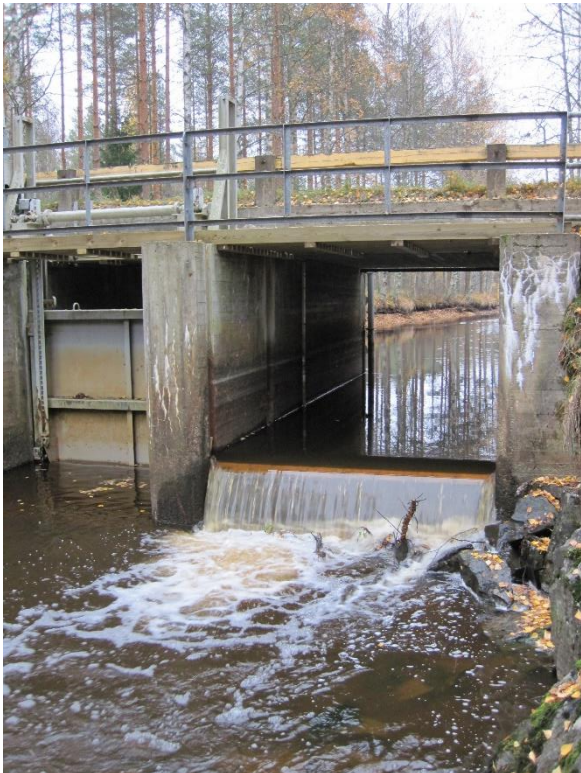
Kuva 4. Lokakuussa 2018 vedenpintaa laskettiin Kuotesjärven luusuassa olevan settipadon yli säännöstelyluukun ollessa kiinni.

Kunnostushankkeen luvassa tilapäinen vedenpinnan laskeminen määrättiin toteutettavaksi syksyllä lintujen pesinnän jälkeen. Tilapäinen vedenpinnan lasku aloitettiin 10.9.2018, kun vedenpinta oli 4 cm alle tavanomaisen säännöstelyrajan. Vedenpintaa laskiessa huomattiin, että suurilla virtaamilla veden ollessa matalalla automaattinen vedenpinnanmittaus antoi todellista hieman pienempiä lukemia. Virhe esiintyi varsinkin silloin, kun juoksutus tehtiin säännöstelyluukun avulla. Kun settipadon setit säädettiin vedenpinnan laskun tavoitetasolle  $N_{43} + 111,80$  m eikä vettä laskettu enää niinkään säännöstelyluukun kautta, automaattinen vedenpinnanmittaus alkoi toimia luotettavammin (kuva 4).

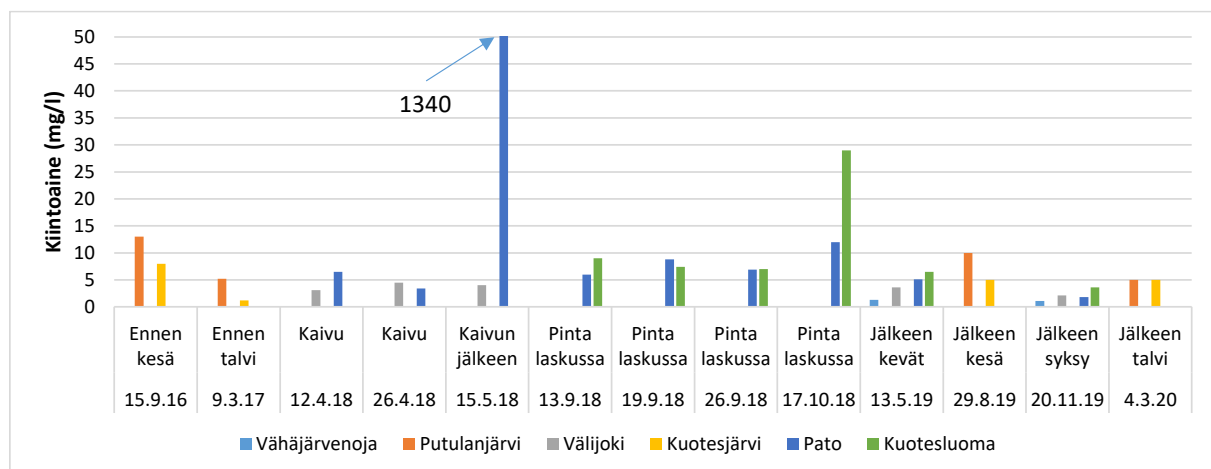
Kuva 6. Kiintoainepitoisuus hankkeen velvoitetarkkailupaikoilla. Kuvasta on rajattu pois suurin pitoisuus (1340 mg/l). Tulokset ovat muutoin karkeajakeisen kiintoaineen pitoisuuksia, mutta järvinäytteiden tulokset syyskuulta 2016, elokuulta 2019 ja maaliskuulta 2020 ovat hienojakeisen kiintoaineen pitoisuuksia. Elokuun 2019 tulokset on luokiteltu epävarmoiksi näytteiden säilyvyysajan ylityttyä.

Ennen hankkeen alkua syyskuussa 2016 ja maaliskuussa 2017 kiintoainepitoisuudet olivat Putulanjärvessä suurempia kuin Kuotesjärvessä (kuva 6). Syyskuussa 2016 hienojakeisen kiintoaineen pitoisuudet (Putulanjärvi 13 mg/l, Kuotesjärvi 8 mg/l) olivat huomattavasti suuremmat kuin karkeajakeisen (Putulanjärvi 2,8 mg/l, Kuotesjärvi 2,4 mg/l). Kuvaa 6 tulkittaessa on hyvä huomata, että maaliskuun 2017 tulokset on määritetty vain karkeajakeisen kiintoaineen pitoisuuksina.

Kun Välijoen alaosalta Kuotesjärvelle johtavan väylän kaivutyöt oli aloitettu huhtikuussa 2018, kiintoainepitoisuus oli Kuotesjärven säännöstelypadolla (6,5 mg/l) noin kaksinkertainen kaivualueen yläpuolisen Välijoen pitoisuuteen nähden. Huhtikuun lopulla otetuissa näytteissä pitoisuus oli molemmilla näytepaikoilla samaa tasoa, mikä oli merkittävää, koska Kuotesjärvestä juoksutettiin tuolloin paljon vettä kevättulvan takia. Kuotesjärven luusuan laskeutusaltaan kaivutöiden ja tyhjentämisen jälkeen toukokuun puolivälissä kiintoainepitoisuus oli hyvin suuri (1340 mg/l) Kuotesjärven säännöstelypadolla (kuva 7). Vedenpintaa oli tuohon mennessä jo laskettu niin, ettei Kuotesjärvestä enää johdettu vettä Kuotesluomaan juuri lainkaan.

Kun vedenpintaa alettiin laskea syyskuussa 2018, kiintoainepitoisuutta seurattiin Kuotesjärven säännöstelypadolla ja alempana Kuotesluomassa. Pinnanlaskun aikana kiintoainepitoisuus pysyi varsin pienenä, kunnes luusuan matalikon halki kaivettiin oja. Ojankaivua seuraavana päivänä 17.10.2018 pitoisuus oli säännöstelypadolla tavanomaista suurempi, ja alempana Kuotesluomassa se oli moninkertainen edeltäviin havaintoihin verrattuna. Ilmeisesti kiintoainepitoisuus luusuassa oli ollut ojankaivupäivänä huomattavasti suurempi ja oli jo merkittävästi pienentynyt seuraavaan päivään mennessä.

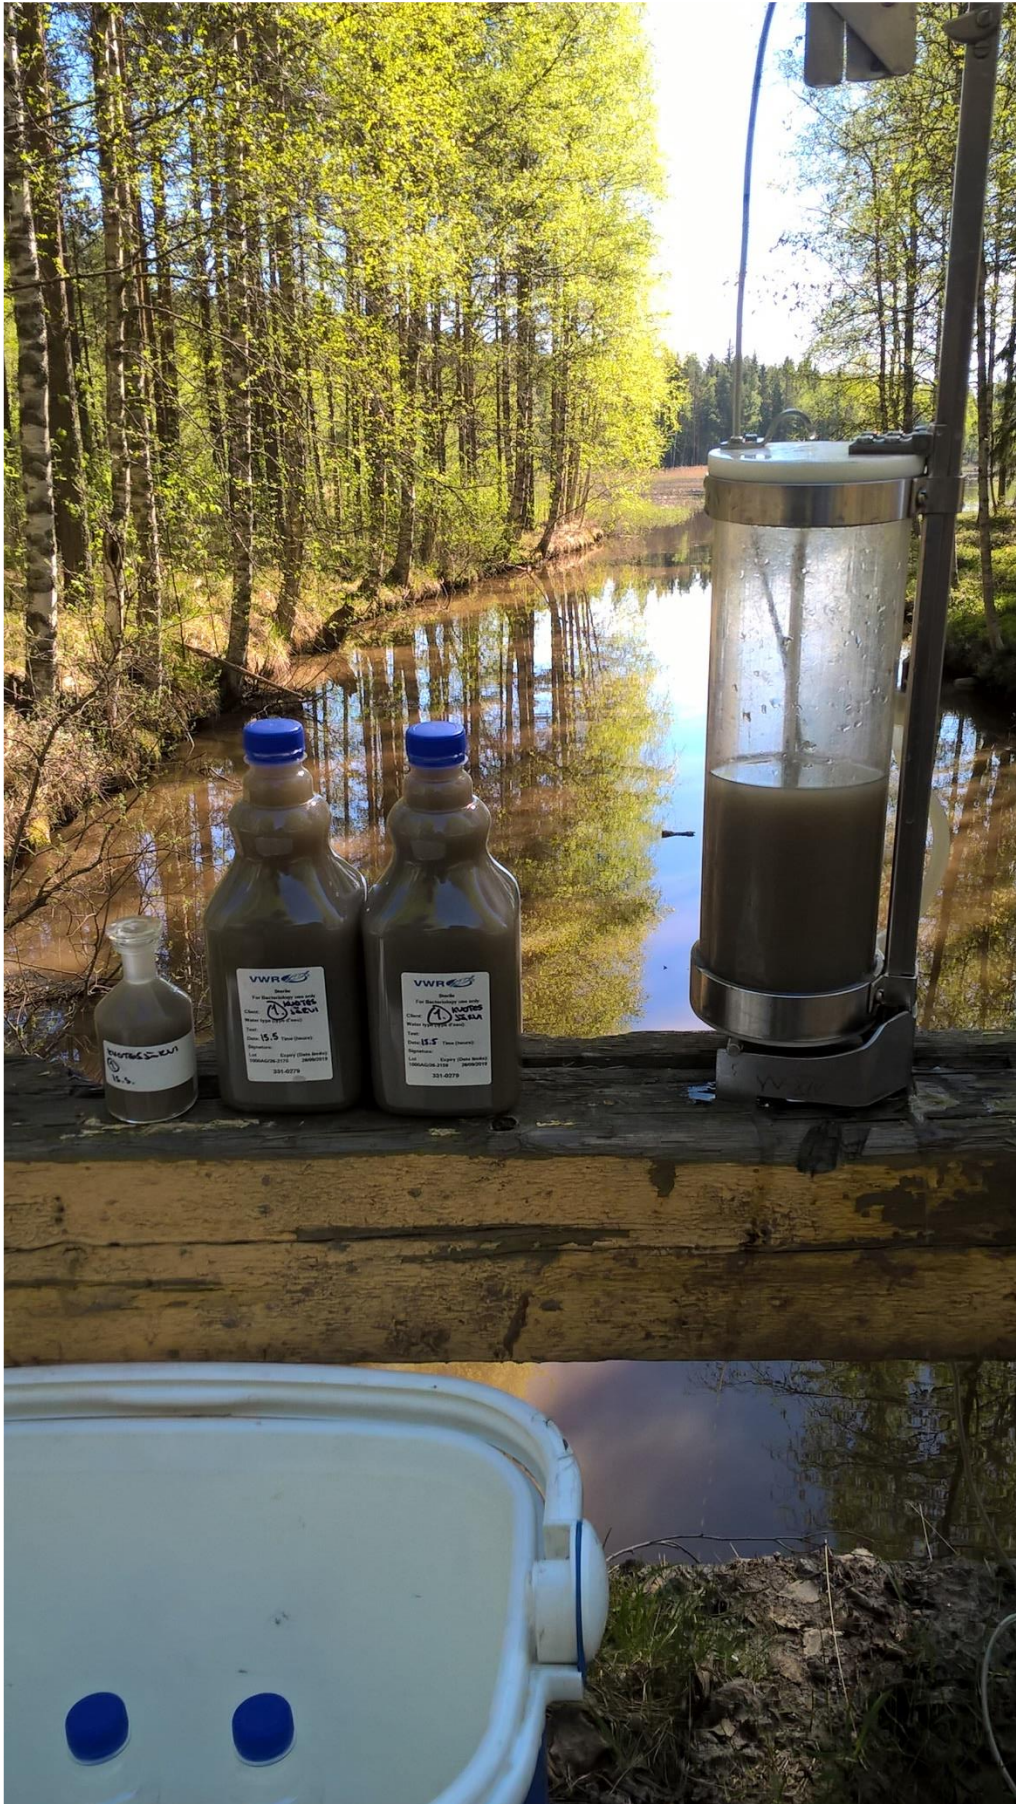
Kuva 7. Kaivutöiden päättymisen jälkeen toukokuun 2018 puolivälissä vesi oli hyvin kiintoainepitoista ja sameaa Kuotesjärven säännöstelypadolla. Kuvaaja: Teemu Huovinen.

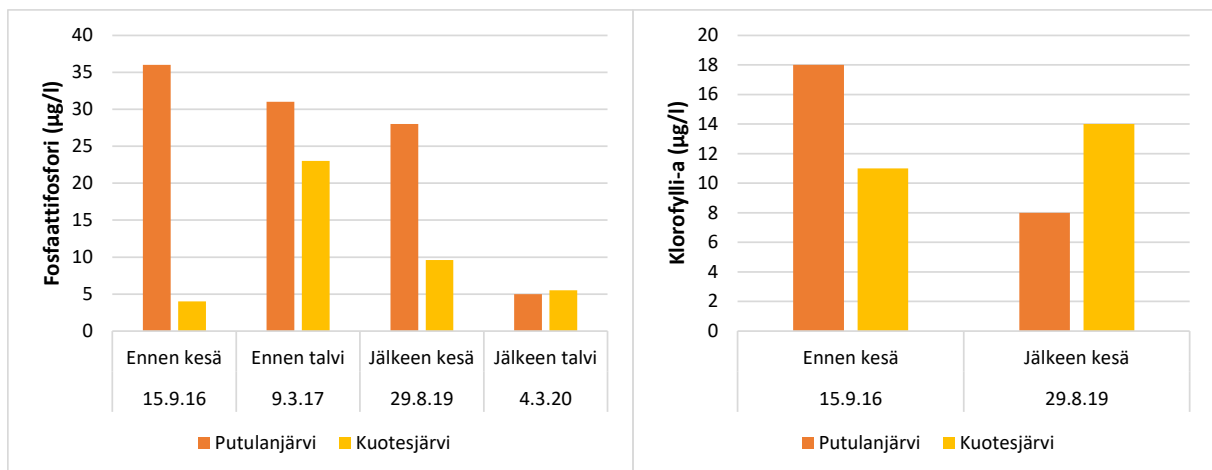
Kuva 10. Fosfaattifosfori- ja klorofyllipitoisuus Putulanjärvässä ja Kuotesjärvässä. Elokuun 2019 tulokset on luokiteltu epävarmoiksi.

Syyskuussa 2016 klorofyllipitoisuus oli Putulanjärvellä suurempi kuin Kuotesjärvellä (kuva 10). Tämä saattoi osin selittyä sillä, että leville suoraan käyttökelpoisen fosfaattifosforin pitoisuus oli Putulanjärvellä moninkertainen verrattuna Kuotesjärveen (kuva 10). Vedenpinnan noston jälkeen elokuussa 2019 klorofyllipitoisuus oli Kuotesjärvellä suurempi kuin Putulanjärvellä, vaikka ravinnepitoisuudet olivat Kuotesjärvellä selvästi pienempiä kuin Putulanjärvellä. Klorofyllipitoisuus Putulanjärvellä olisi mahdollisesti ilmentänyt tyydyttävää tilaa kasvukausina 2012–2017 (keskiarvo 27, N=8). On kuitenkin huomattava, että Putulanjärvi ei ole pienen kokonsa vuoksi vesimuodostuma, eikä sitä ole sen vuoksi tyyppitelty eikä sen ekologista tilaa arvioitu. Kuotesjärven klorofyllipitoisuus ilmensi erinomaista tilaa (10,5 µg/l, N=2).

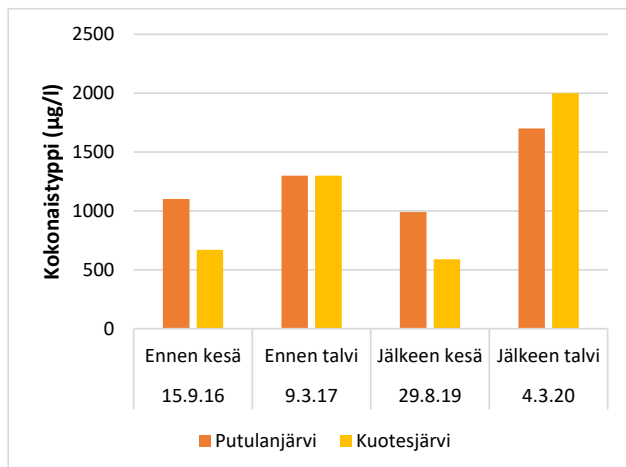
Kuva 11. Kokonaistyyppi-pitoisuus Putulanjärvässä ja Kuotesjärvässä. Elokuun 2019 tulokset on luokiteltu epävarmoiksi.

Kokonaistyyppipitoisuus oli Putulanjärvellä suurempi kuin Kuotesjärvellä kesällä 2016 ennen hanketta ja kesällä 2019 hankkeen jälkeen (kuva 11). Turvesuon velvoitetarkkailutuloksista ilmenee, että vedenpinnan ollessa alhaalla Putulanjärven veden kokonaistyyppipitoisuus oli suuri (2000 µg/l) 21.2.2019. Hankkeen jäl-

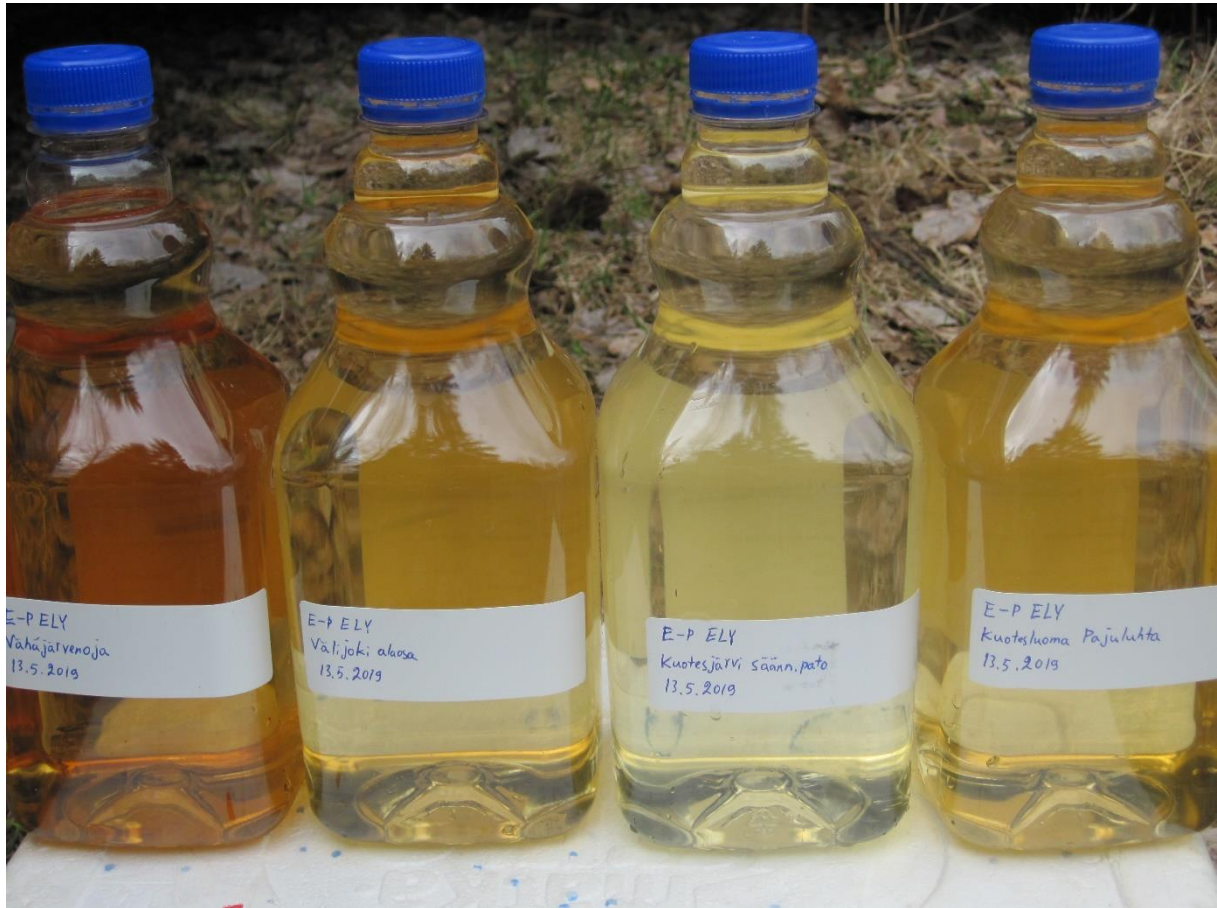
Kuva 15. Vedenpinnan noston jälkeen keväällä 2019 vesi oli tummintaa hankealueen yläpuolella Vähäjärvenojassa ja vähiten tummaa Kuotesjärven padolla.

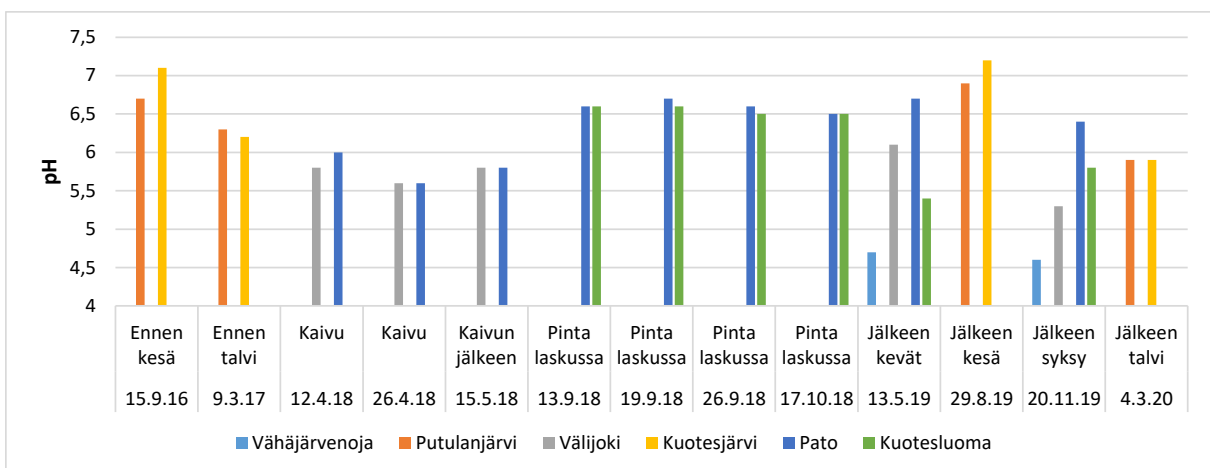
Kuva 17. Veden pH hankkeen velvoitetarkkailupaikoilla. Elokuun 2019 tulokset on luokiteltu epävarmoiksi.

Vesi oli hapanta (pH 5,6), kun laskeutusallasta kaivettiin 26.4.2018 (kuva 17). Kaivutyöt eivät kuitenkaan happamuutta aiheuttaneet, sillä vesi oli kaivualueen yläpuolella yhtä hapanta kuin alapuolella. Huhtikuun 2018 lopulla järviin valui runsaasti sulamisvesiä, jotka olivat ilmeisen happamia. Vedenpinnan noston jälkeen keväällä 2019 vesi oli happaminta (pH 4,7) hankealueen yläpuolella Vähäjärvenojassa. Syksyllä 2019 mitattiin koko tarkkailun alin pH-arvo 4,6 Vähäjärvenojasta, ja samaan aikaan tilanne oli huono myös Välijossa (pH 5,3). Veden happamuus oli ilmeisesti peräisin humushapoista.

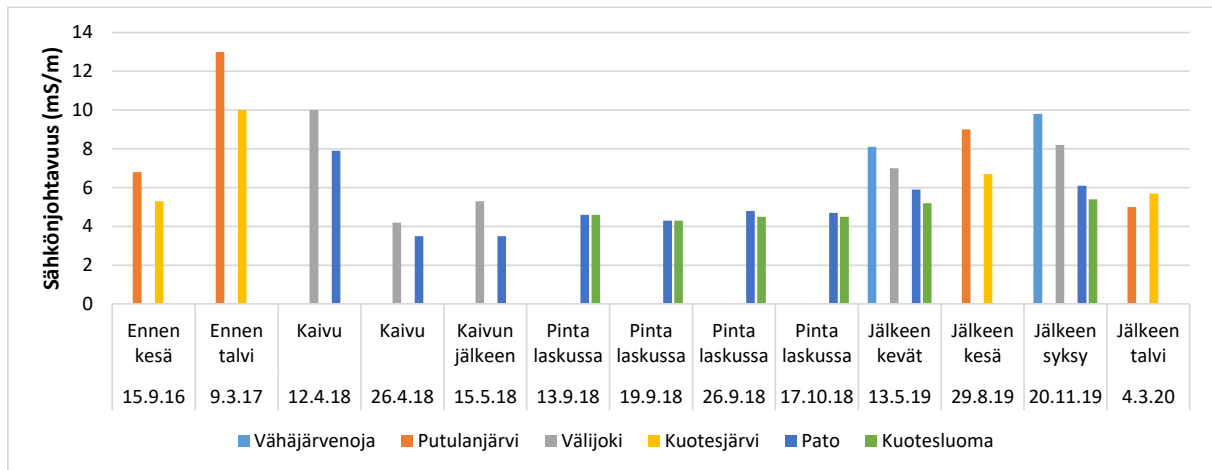
Kuva 18. Sähkönjohtavuus hankkeen velvoitetarkkailupaikoilla. Elokuun 2019 tulokset on luokiteltu epävarmoiksi.

Putulanjärvessä ja siitä laskevassa Välijossa oli yleensä suurempi sähkönjohtavuus kuin Kuotesjärvessä tai säännöstelypadolla (kuva 18). Sähkönjohtavuutta lisäävät muun muassa lannoitteet kuten fosfaatti, jonka pitoisuus on toisinaan ollut Putulanjärvessä huomattavasti suurempi kuin Kuotesjärvessä. Organisen aineen hajotessa veteen vapautuu suoloja, jotka lisäävät sähkönjohtavuutta. Putulanjärvessä on ilmeisesti runsaasti orgaanista ainetta, mihin viittaavat turvesuon velvoitetarkkailussa havaitut suuret kemiallisen hapenkulutuksen arvot (22–48 mg/l, N=13 vuosina 2013–18, Hertta).
